■ Feuchteschäden in Kellergeschossen

- Schadensursachen

- Schadensvermeidung

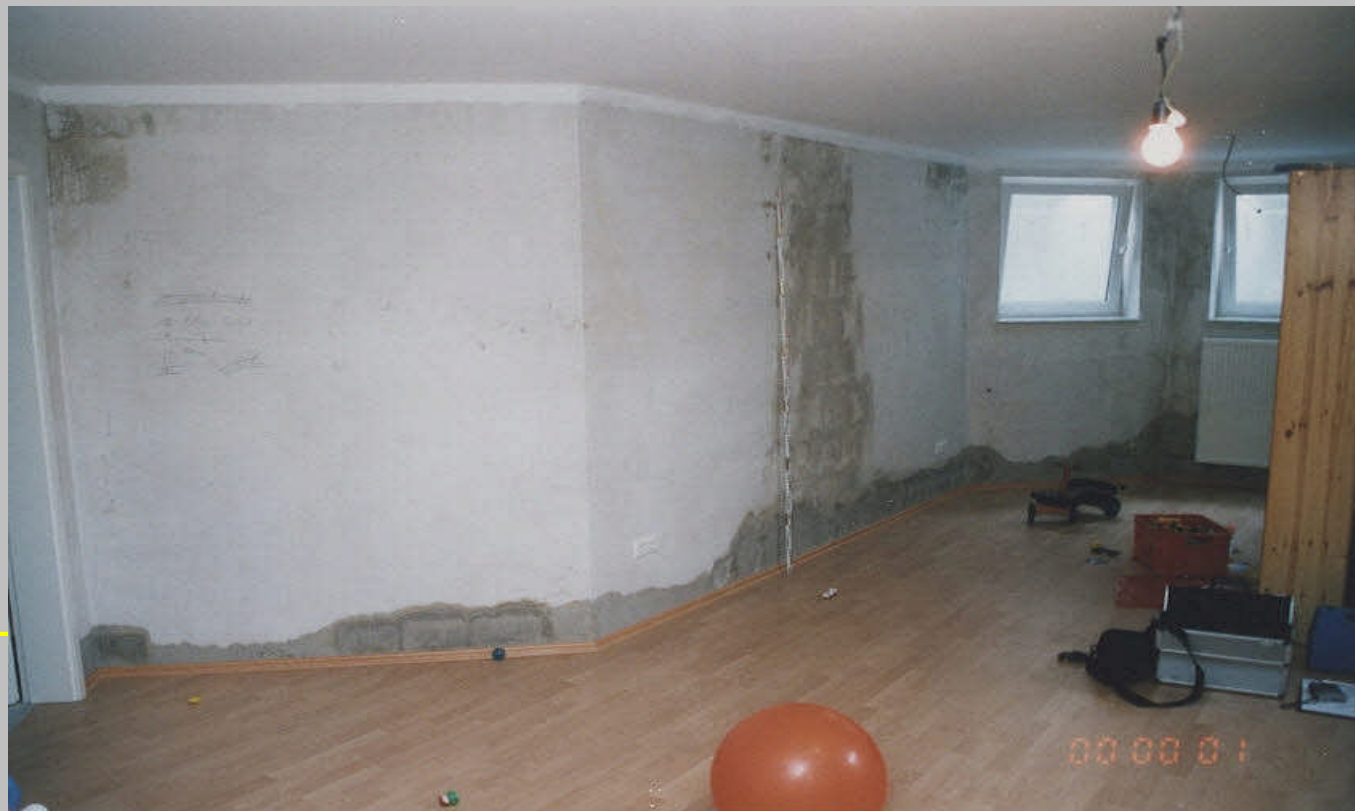
Schadensbilder

Undichtigkeiten in der Fläche, an den Anschlüsse der Abdichtung

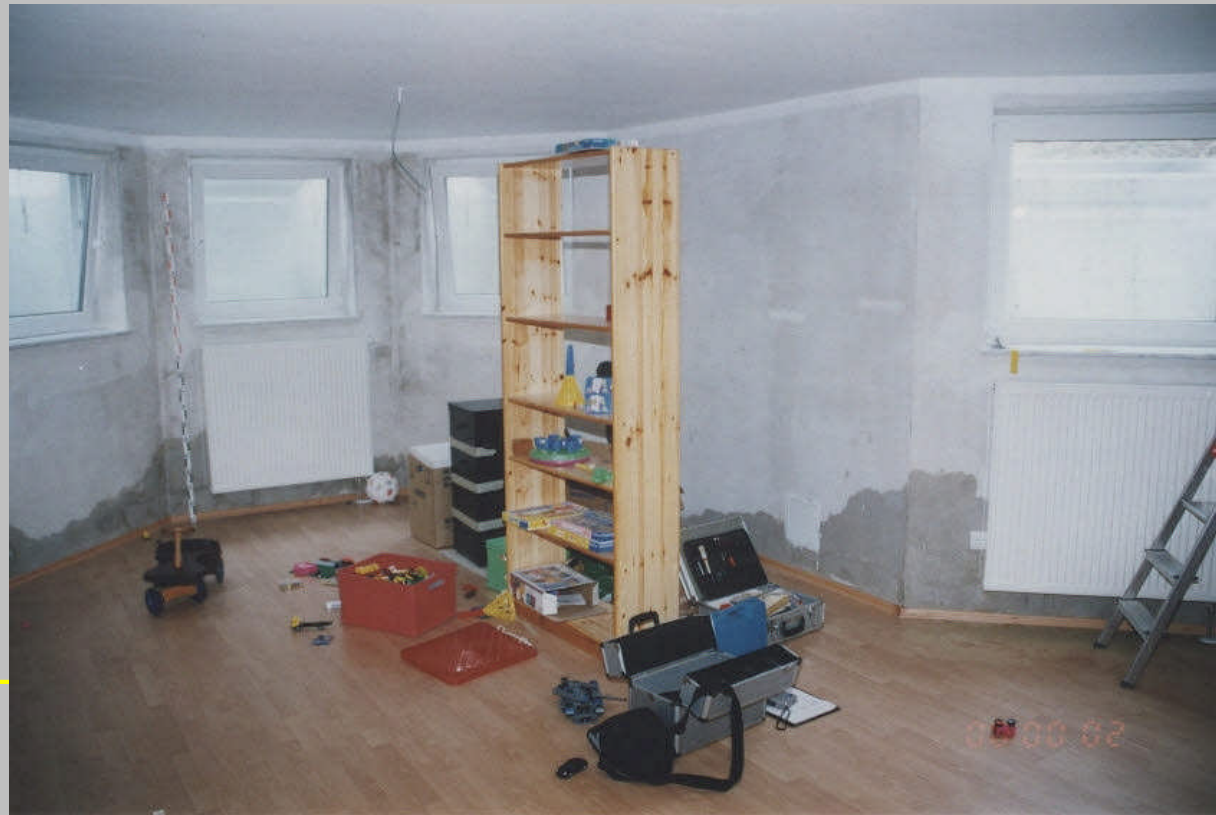
Schadensbilder

Undichtigkeiten in der Fläche, an den Anschlüsse der Abdichtung

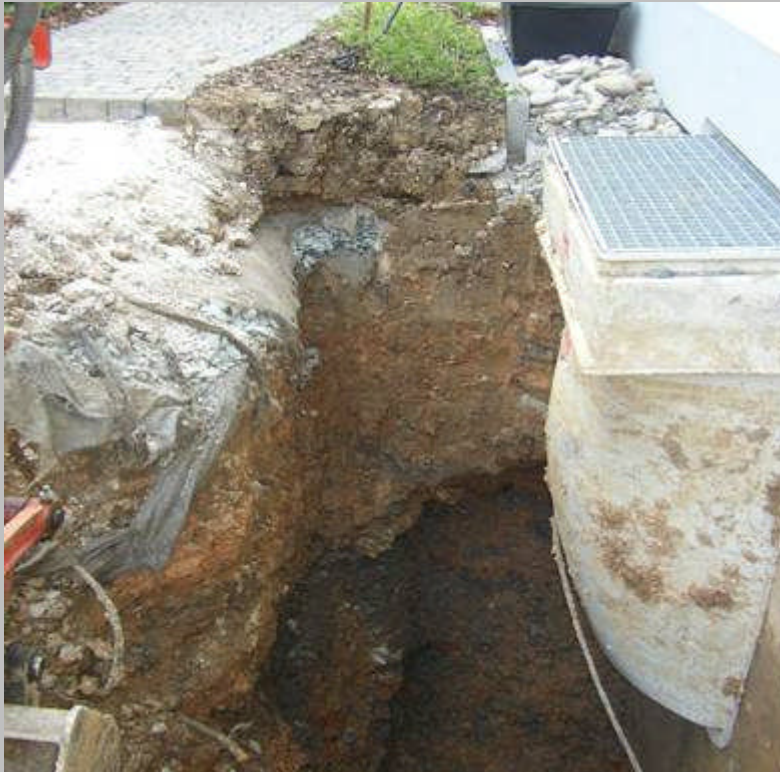
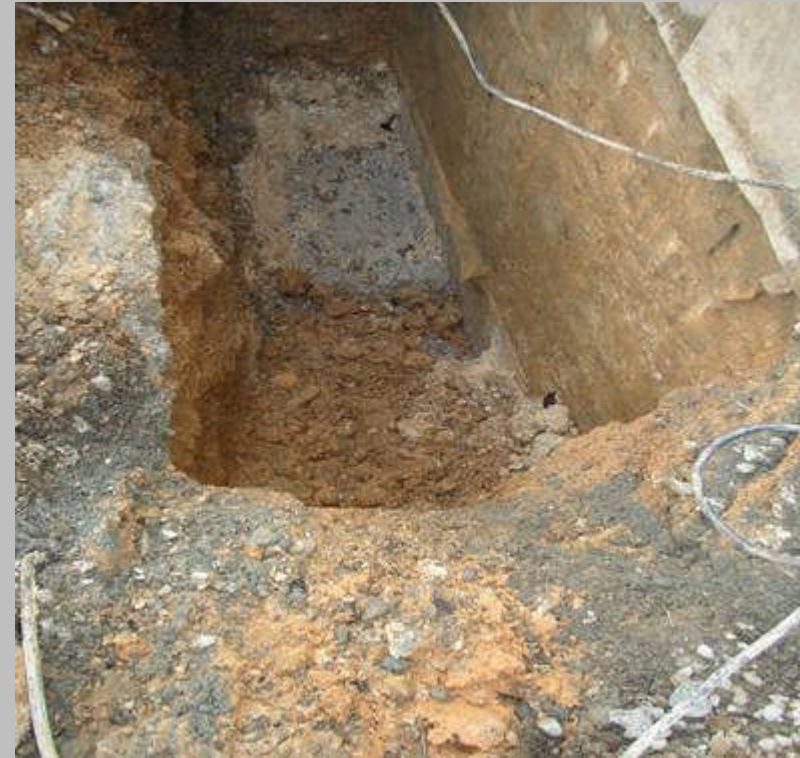
Maßnahmen zum Feststellen der Schadensursachen

Herstellen einer Schürfgrube an den erdberührten Kelleraußenwänden
Freilegen der Abdichtung und Dränanlage
